## **Réhabilitation de la vasière Nord de l'estuaire de la Seine Synthèse des éléments**

Afin de permettre à ceux qui le souhaitent d'avoir une vision synthétique de la démarche entreprise, le Conseil Scientifique de l'Estuaire de la Seine a demandé l'établissement d'une note de synthèse sur le programme de réhabilitation de la vasière nord de l'estuaire de la Seine qui explique de manière pédagogique les objectifs, les contraintes existantes et les enjeux associés.

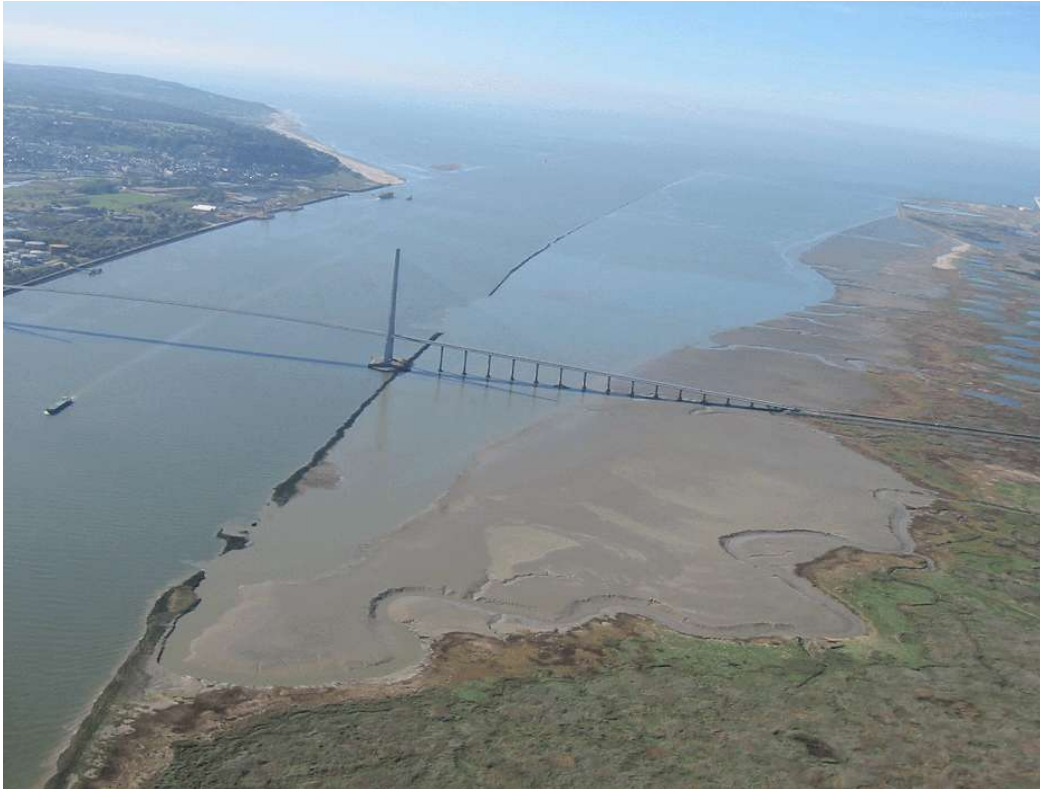
**Figure 2. l'estuaire de la Seine en 1998 (photo GPMH)**

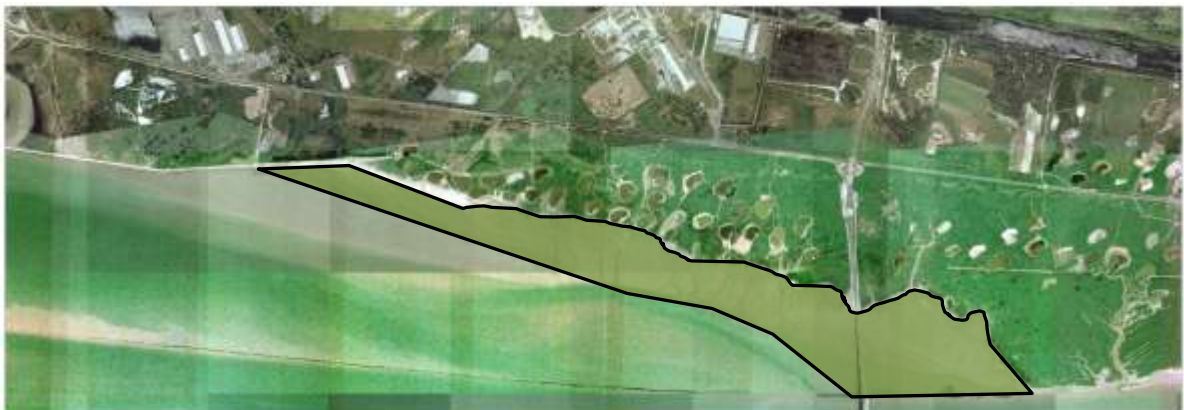
**Figure 3. Evolution vraisemblable de la progression des herbus en l'absence d'aménagement ( base photo 1999 GPMH)**

A plus long terme et sans pouvoir définir à quelle échéance, il est vraisemblable que, sans intervention, la limite de l'herbu se serait stabilisée dans la fosse nord entre la pile nord du pont de Normandie, qui marque la limite Est de la brèche de la digue basse nord, et Port 2000 comme l'illustre la figure 3.

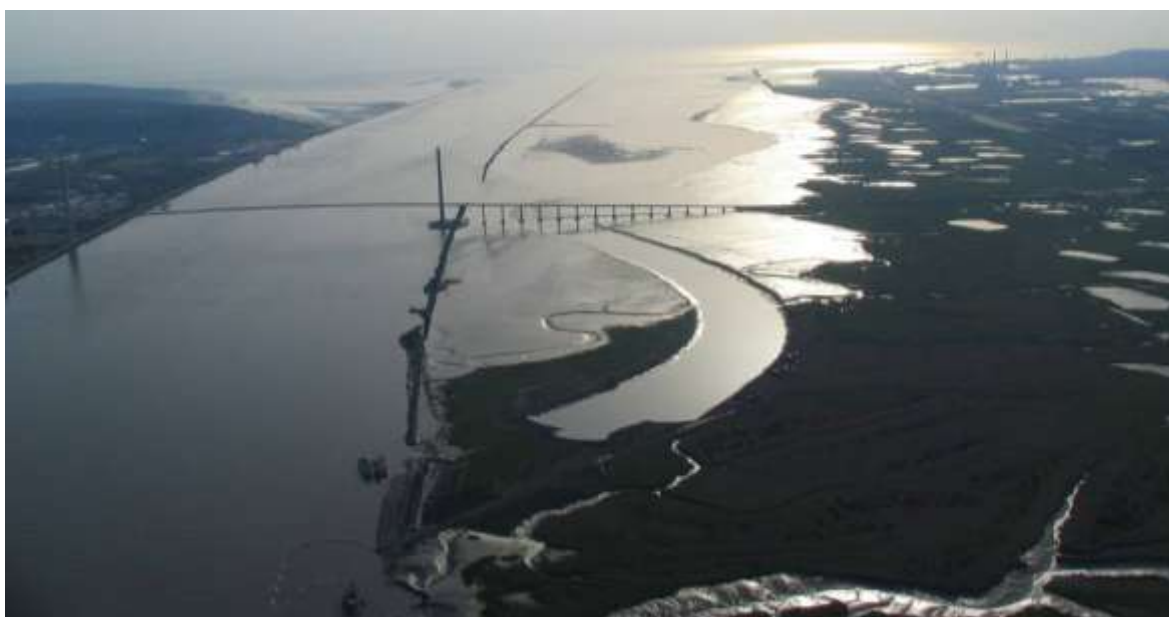
**Figure 5.** Situation en juin 2005 juste avant la fin du creusement du chenal environnemental (photo GPMH)

du Pont de Normandie a été effectué. Les travaux de dragages du chenal se sont déroulés sur une largeur d'environ 90 mètres (du Nord au Sud) et une longueur de 2 800 mètres (d'Ouest en Est). Une nouvelle brèche a été créée à l'été 2005 au débouché amont du chenal environnemental et la brèche aval a été rehaussée afin de favoriser le flux dans le nouveau chenal.

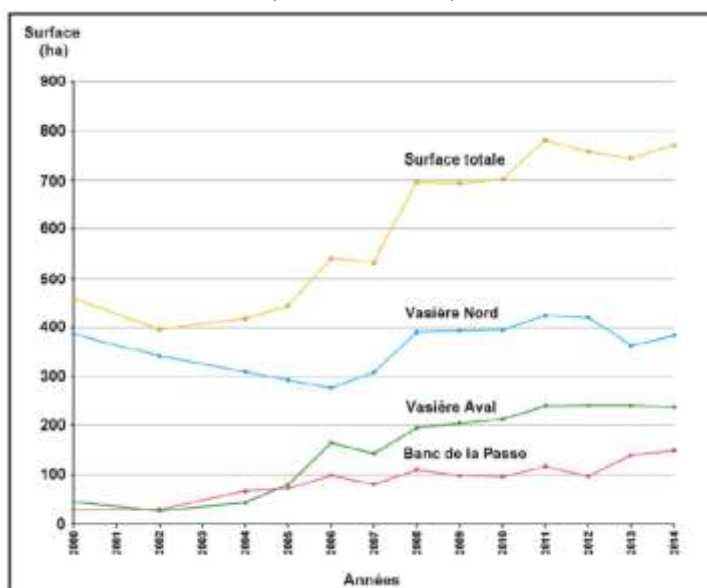
**Figure 6. Evolution des surfaces intertidales non végétalisées de la Fosse Nord entre 2000 et 2014 (Cuvilliez 2015)**

- la vasière située le long de la digue basse Nord à l'aval de l'épi se maintient, voire se développe et une sédimentation vaseuse significative s'observe maintenant dans la partie ouest du banc de la Passe (Cuvilliez, 2015)

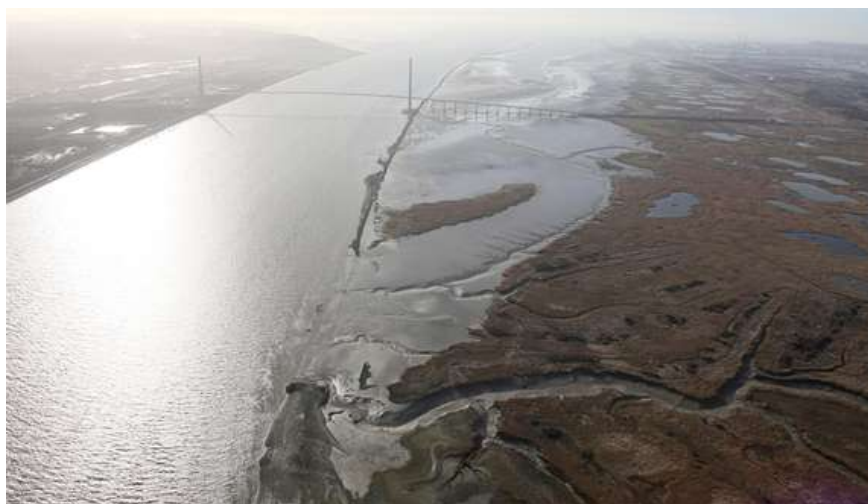
**Figure 7. Situation en mars 2015 (photo GPMH)**
